Meerjarenonderhoudsplan

146.0750 • AMSTERDAMSESTRAATWEG 239A

Utrecht

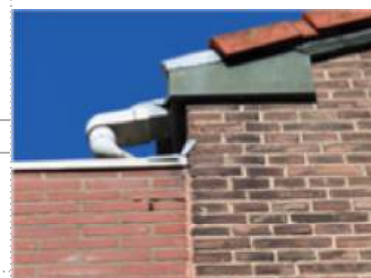
B2SM03 Kruip krimp, thermische werking

Ernst	Intensiteit	Omvang	Conditie	Risico/prioriteit
Serius	3	1	1	Functionaliteit & Kosten - gering effect Esthetica & Techniek - matig effect Score: 5

Activiteit:	2026	Hvh	Totaal
Algehele controle en herstellen		1.00 pst	€750
O: krimp/kruip/zetting van gebouw G: door opgebouwde spanning scheurvorming O: herstellen tijdens planmatig schilderwerk			
Materiaal: € 230,00 Manuren: € 65,00 x 8 uur

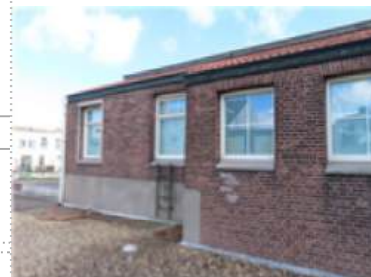
211000 Buitenwanden gevel, metselwerk

B2GA03 Vuil, aanslag, verkleuring

Ernst	Intensiteit	Omvang	Conditie	Risico/prioriteit
Gering	3	4	3	Esthetica & Techniek - gering effect Score: 8

Activiteit:	2026	Hvh	Totaal
Reinigen		354.00 m2	€4,425
O: weersinvloeden G: aantasting materiaal/vervuiling O: planmatig reinigen op termijn (ttv schilderbeurt)			
Alleen het oude gedeelte

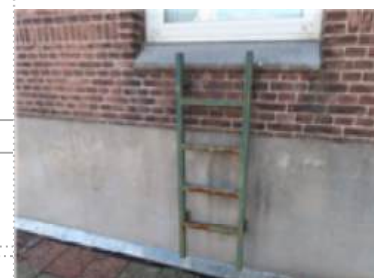
243000 Gevelladders buiten staal

B4SB01 Erosie, verwerking

Ernst	Intensiteit	Omvang	Conditie	Risico/prioriteit
Serius	2	5	4	Veiligheid & Gezondheid - gering effect Score: 3

Planmatig vervangen

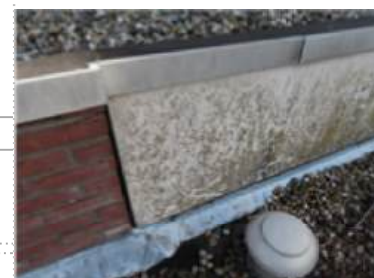
B5GA02 Vuil, aanslag, verkleuring

Ernst	Intensiteit	Omvang	Conditie	Risico/prioriteit
Gering	3	5	4	Esthetica & Techniek - ernstig effect Score: 6

Planmatig vervangen

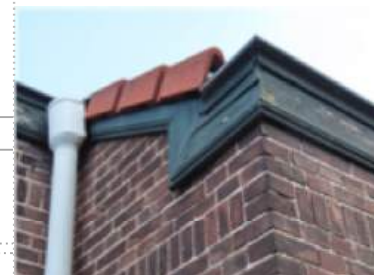
B4SM03 Erosie, verwerking, verzanding

Ernst	Intensiteit	Omvang	Conditie	Risico/prioriteit
Serius	2	5	4	Functionaliteit & Kosten - matig effect Score: 4

Planmatig vervangen

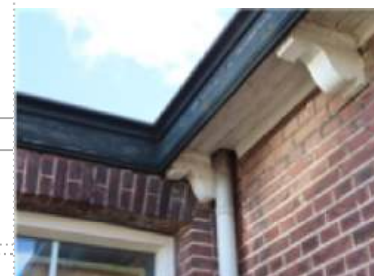
B4SM03 Erosie, verwerking, verzanding

Ernst	Intensiteit	Omvang	Conditie	Risico/prioriteit
Serius	2	5	4	Functionaliteit & Kosten - matig effect Score: 4

Planmatig vervangen

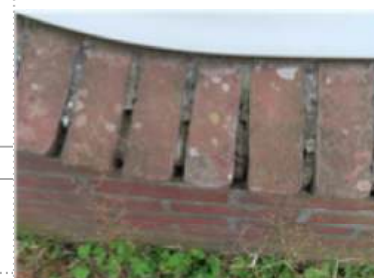
B7SM01 Uitgespoeld voegwerk

Ernst	Intensiteit	Omvang	Conditie	Risico/prioriteit
Serius	3	4	4	Functionaliteit & Kosten - matig effect Score: 4

Activiteit:	2026	Hvh	Totaal
Planmatig vervangen voegwerk		46.00 m1	€1,564
O: weersinvloeden G: aantasting materiaal/erosie O: geen directe actie vereist planmatig vervangen op termijn

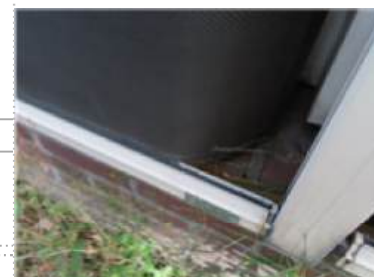
Erosie, verwerking, verzanding

Ernst	Intensiteit	Omvang	Conditie	Risico/prioriteit
Serius	2	5	4	Functionaliteit & Kosten - matig effect Score: 4

Activiteit:
Planmatig vervangen = des huurders
O: weersinvloeden/gebruik G: erosie materiaal/scheurvorming doek O: planmatig vervangen is des huurders

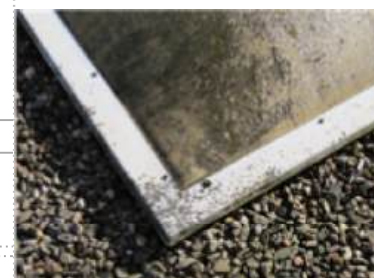
372100 Daklicht, gesloten, lichtkoepel dubbelwandig >1 m2

B4SM03 Erosie, verwerking

Ernst	Intensiteit	Omvang	Conditie	Risico/prioriteit
Serius	2	5	4	Functionaliteit & Kosten - matig effect Score: 4

Planmatig vervangen

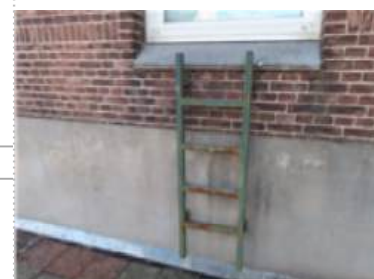
B8SM04 Erosie, verwerking, verzanding

Ernst	Intensiteit	Omvang	Conditie	Risico/prioriteit
Serius	1	5	3	Functionaliteit & Kosten - gering effect Esthetica & Techniek - matig effect Score: 5

G: aantasting materiaal/vervuiling

Planmatig vervangen

O: planmatig vervangen op termijn

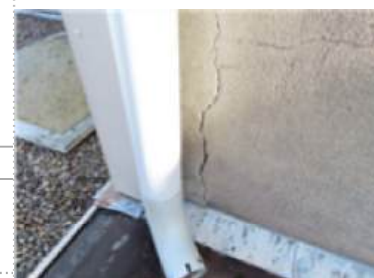
411100 Buitenwandafwerkingen, afwerkklagen, pleisterwerk gevel compleet (mineraal)

B8SC03 Scheuren niet constructief

Ernst	Intensiteit	Omvang	Conditie	Risico/prioriteit
Serius	3	2	2	Functionaliteit & Kosten - matig effect Score: 4

Activiteit:	2026	Hvh	Totaal
Scheur zichtzetten		1.00 pst	€350
O: weersinvloeden/spanning in materiaal G: breuk en losscheuren van de ondergrond O: herstellen

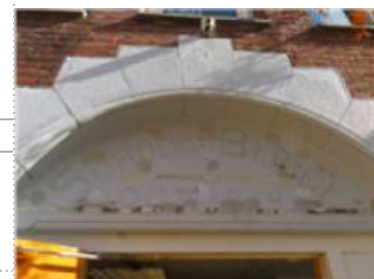
462100 Schilderwerk op buitenwand steenachtig

B11EM04 Kale delen

Ernst	Intensiteit	Omvang	Conditie	Risico/prioriteit
Ernstig	3	2	3	Functionaliteit & Kosten - gering effect Esthetica & Techniek - matig effect Score: 5

Activiteit:	2026	Hvh	Totaal
Planmatig schilderwerk			
O: hechting aan de onderlaag onvoldoende G: onthechting van de ondergrond O: op termijn nieuwe schilderwerkbeurt uitvoeren			
Kosten vallen in het planmatig onderhoud (mjob) en zijn terug te vinden in de planning

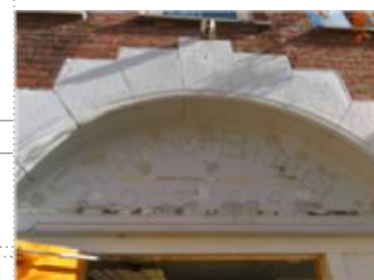
462100 Schilderwerk op buitenwand steenachtig

B11GA05 Vuil, aanslag, verkleuring

Ernst	Intensiteit	Omvang	Conditie	Risico/prioriteit
Gering	2	4	2	Esthetica & Techniek - matig effect Score: 7

Activiteit:	2026	Hvh	Totaal
Plaatselijk schilderwerk			
O: weersinvloeden G: vervuiling O: nieuwe schilderwerkbeurt uitvoeren			
planmatig schilderwerk

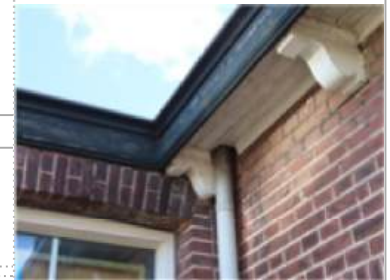
B11SM04 Afbladderen

Ernst	Intensiteit	Omvang	Conditie	Risico/prioriteit
Ernstig	3	3	4	Functionaliteit & Kosten - matig effect Esthetica & Techniek - matig effect Score: 4

Planmatig schilderwerk

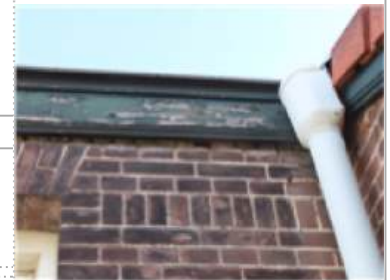
B11SM04 Afbladderen

Ernst	Intensiteit	Omvang	Conditie	Risico/prioriteit
Ernstig	3	3	4	Functionaliteit & Kosten - matig effect Esthetica & Techniek - matig effect Score: 4

Planmatig schilderwerk

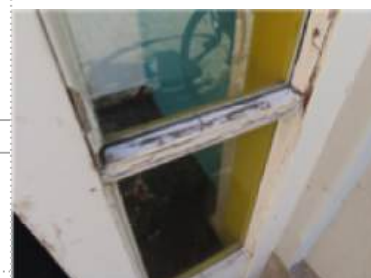
B11EM04 Kale delen

Ernst	Intensiteit	Omvang	Conditie	Risico/prioriteit
Ernstig	3	3	4	Functionaliteit & Kosten - ernstig effect Esthetica & Techniek - ernstig effect Score: 3

Planmatig schilderwerk

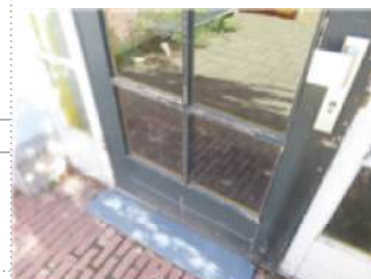
B11EM04 Kale delen/onthechting

Ernst	Intensiteit	Omvang	Conditie	Risico/prioriteit
Ernstig	3	3	4	Functionaliteit & Kosten - ernstig effect Esthetica & Techniek - ernstig effect Score: 3

Planmatig schilderwerk

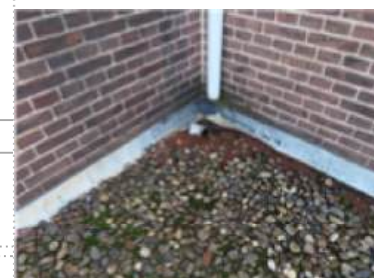
B6SM05 Erosie, verwerking, verzanding

Ernst	Intensiteit	Omvang	Conditie	Risico/prioriteit
Serius	1	5	3	Functionaliteit & Kosten - gering effect Score: 5

Planmatig vervangen

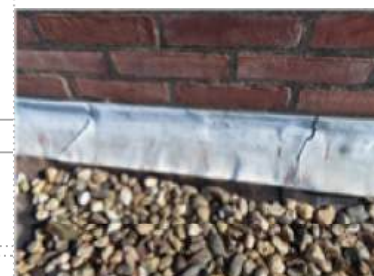
B6EM04 Losse/gescheurde naden in metalen dakbedekking

Ernst	Intensiteit	Omvang	Conditie	Risico/prioriteit
Ernstig	3	2	3	Functionaliteit & Kosten - matig effect Score: 4

Planmatig vervangen

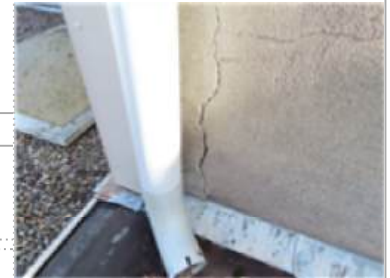
K5SC01 Verbroosing kunststof

Ernst	Intensiteit	Omvang	Conditie	Risico/prioriteit
Serius	2	5	4	Functionaliteit & Kosten - matig effect Score: 4

Planmatig vervangen

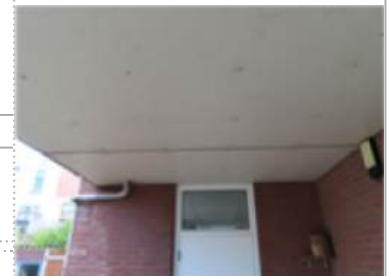
B5GA02 Vuil, aanslag, verkleuring

Ernst	Intensiteit	Omvang	Conditie	Risico/prioriteit
Gering	2	5	3	Functionaliteit & Kosten - matig effect Score: 4

Reinigen des huurders

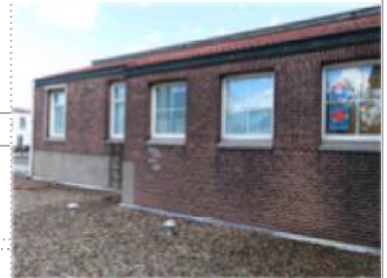
B7SB04 Erosie, verwerking

Ernst	Intensiteit	Omvang	Conditie	Risico/prioriteit
Serius	1	5	3	Functionaliteit & Kosten - gering effect Score: 5

Planmatig vervangen

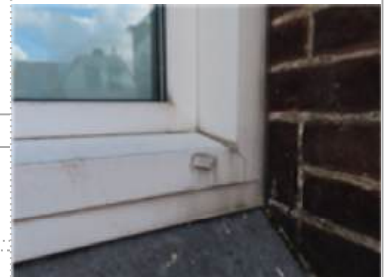
B7SB02 Erosie, verwerking

Ernst	Intensiteit	Omvang	Conditie	Risico/prioriteit
Serius	1	5	3	Functionaliteit & Kosten - matig effect Score: 4

Planmatig vervangen

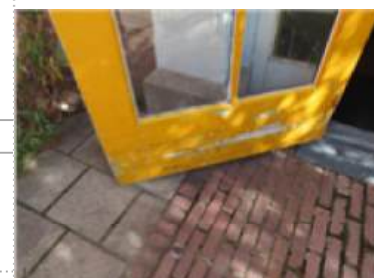
B7SM02 Beschadiging deur

Ernst	Intensiteit	Omvang	Conditie	Risico/prioriteit
Serius	3	3	3	Functionaliteit & Kosten - matig effect Esthetica & Techniek - matig effect Score: 4

Activiteit:	2026	Hvh	Totaal
Algehele controle en herstellen tv schilderwerk		1.00 pst	€500
O: verf/hechting onvoldoende G: dekking op hout ondermaats O: schilderwerkbeurt uitvoeren NA herstel/partieel vervangen			
PM post opgevoerd

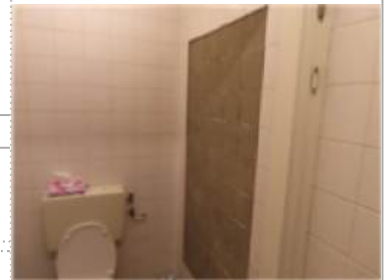
421200 Bekledingen binnenwanden, wandtegels lijm

B8EC01 Loszittend, onsaamenhangend

Ernst	Intensiteit	Omvang	Conditie	Risico/prioriteit
Ernstig	3	2	3	Veiligheid & Gezondheid - matig effect Score: 2

Activiteit:	2026	Hvh	Totaal
Vervangen los tegelwerk		1.00 pst	€650
O: Onthechting materiaal G: Loslaten en afvallende tegels O: Algehele controle en nieuw tegelwerk aanbrengen			
Manuren: 8 x € 65,- Materiaal: € 130,-

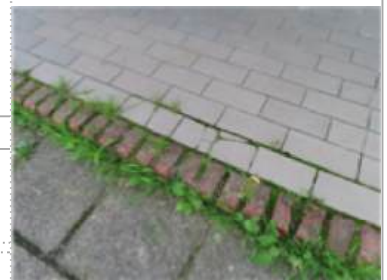
B9EM01 Breuk

Ernst	Intensiteit	Omvang	Conditie	Risico/prioriteit
Ernstig	3	1	2	Functionaliteit & Kosten - matig effect Score: 4

Activiteit:	2026	Hvh	Totaal
Herstellen		1.00 pst	€360
O: mechanische beschadiging G: schade aan materiaal O: algehele controle en herstel			
Materiaal: € 100,00 Manuren: € 65,00 x 4 uur

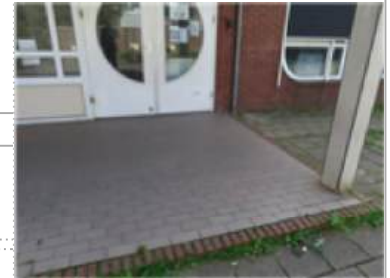
B9SM07 Slijtage

Ernst	Intensiteit	Omvang	Conditie	Risico/prioriteit
Serius	1	5	3	Functionaliteit & Kosten - gering effect Score: 5

Activiteit: 2032

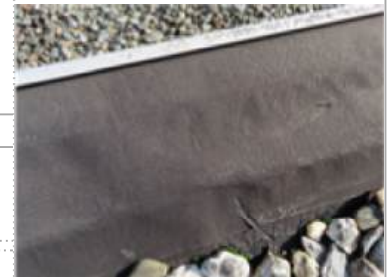
B6SM05 Erosie, verwerking, verzanding

Ernst	Intensiteit	Omvang	Conditie	Risico/prioriteit
Serius	2	4	3	Functionaliteit & Kosten - gering effect Score: 5

- O: weersinvloeden/UV straling
- G: erosie materiaal
- O: geen directe actie vereist

Kosten vallen in het planmatig onderhoud (mjop) en zijn terug te vinden in de planning

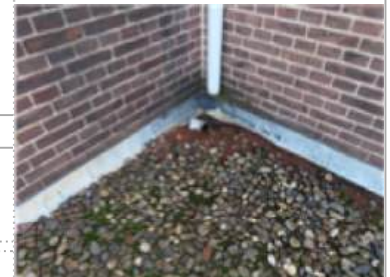
471100 Dakafwerkingen vlak, ballastlaag grind

B6GA02 Vuil, aanslag, verkleuring

Ernst	Intensiteit	Omvang	Conditie	Risico/prioriteit
Gering	2	5	3	Functionaliteit & Kosten - gering effect Score: 5

Planmatig vervangen

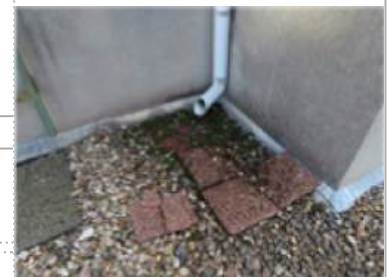
B6SM05 Erosie, verwerking, verzanding

Ernst	Intensiteit	Omvang	Conditie	Risico/prioriteit
Serius	1	5	3	Functionaliteit & Kosten - gering effect Score: 5

Planmatig vervangen

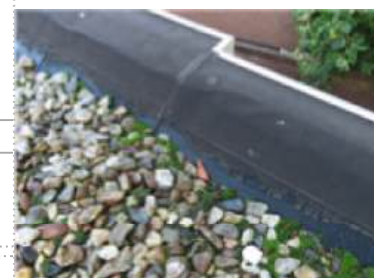
B6SM05 Erosie, verwerking, craquele

Ernst	Intensiteit	Omvang	Conditie	Risico/prioriteit
Serius	1	5	3	Functionaliteit & Kosten - gering effect Score: 5

Planmatig vervangen

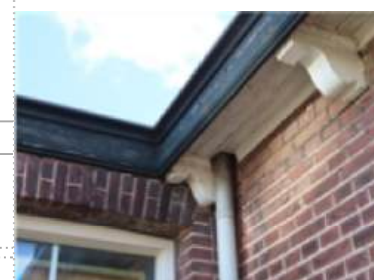
B6SM05 Erosie, verwerking

Ernst	Intensiteit	Omvang	Conditie	Risico/prioriteit
Serius	1	5	3	Functionaliteit & Kosten - gering effect Score: 5

Planmatig vervangen

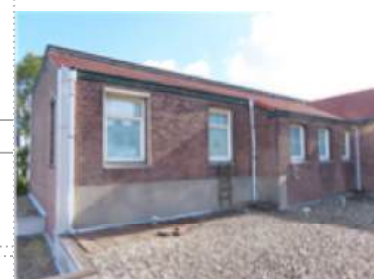
B6SM05 Erosie, verwerking

Ernst	Intensiteit	Omvang	Conditie	Risico/prioriteit
Serius	1	5	3	Functionaliteit & Kosten - gering effect Score: 5

Planmatig vervangen

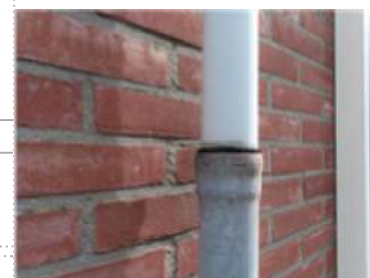
K5SC01 Erosie, verwerking

Ernst	Intensiteit	Omvang	Conditie	Risico/prioriteit
Serius	1	5	3	Functionaliteit & Kosten - matig effect Score: 4

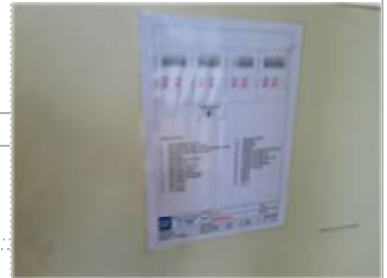
Ernst	Intensiteit	Omvang	Conditie	Risico/prioriteit
Gering	2	5	3	Esthetica & Techniek - gering effect Score: 8

Activiteit: Hvh
 Vervangen bij bereik einde technische levensduur 1.00 pst
 O: verval
 G: verouderde componenten
 O: Vervangen bij bereik einde technische levensduur. kosten opgenomen in MJOP.

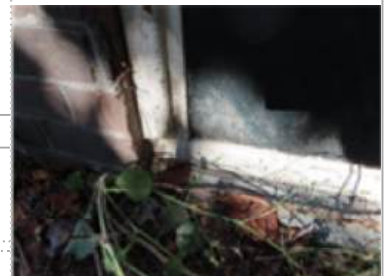
311100 Buitenwandopeningen, gevelkozijnen verzamel hout

Ernst	Intensiteit	Omvang	Conditie	Risico/prioriteit
Serius	3	2	2	Functionaliteit & Kosten - ernstig effect Score: 3

Activiteit: 2026 Hvh Totaal
 Algehele controle en herstellen/partieel vervangen
 ttv schilderwerk 1.00 pst €1,250
 O:verf/hechting onvoldoende
 G: dekking op hout ondermaats
 O: schilderwerkbeurt uitvoeren NA herstel/partieel vervangen
 Zie houtrot PM

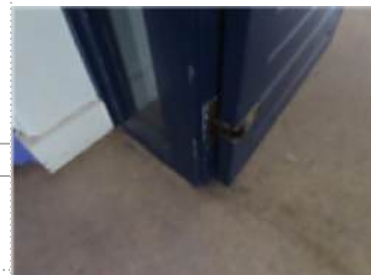
Ernst	Intensiteit	Omvang	Conditie	Risico/prioriteit
Serius	3	2	2	Esthetica & Techniek - gering effect Score: 8

G: schade aan materiaal

Geen actie (op kort termijn) noodzakelijk i.r.t. ernst en/of urgentie

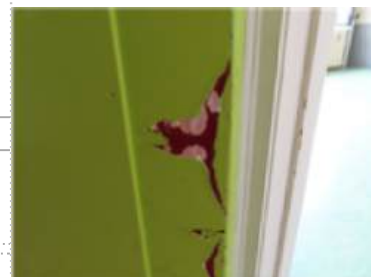
Ernst	Intensiteit	Omvang	Conditie	Risico/prioriteit
Serius	3	2	2	Esthetica & Techniek - matig effect Score: 7

G: schade aan materiaal

Herstellen ttv schilderwerk (des huurders)

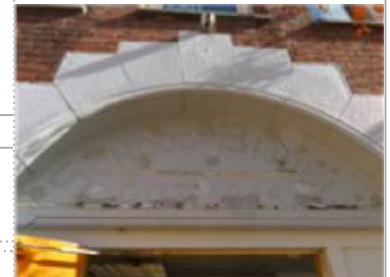
Ernst	Intensiteit	Omvang	Conditie	Risico/prioriteit
Gering	3	3	2	Esthetica & Techniek - matig effect Score: 7

Reinigen tijdens planmatig onderhoud

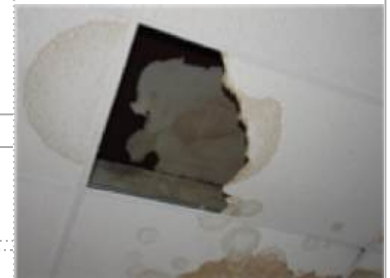
Ernst	Intensiteit	Omvang	Conditie	Risico/prioriteit
Serius	3	2	2	Veiligheid & Gezondheid - matig effect Score: 2

O: Vocht en veroudering

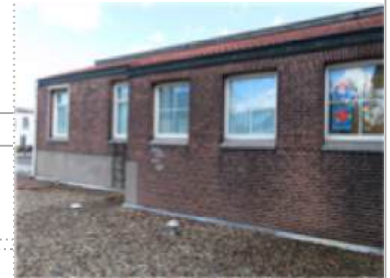
B6SM05 Erosie, verwerking

Ernst	Intensiteit	Omvang	Conditie	Risico/prioriteit
Serius	1	4	2	Functionaliteit & Kosten - gering effect Score: 5

Activiteit: 2036
