Meerjarenonderhoudsplan

146.0750 • AMSTERDAMSESTRAATWEG 239A

Utrecht

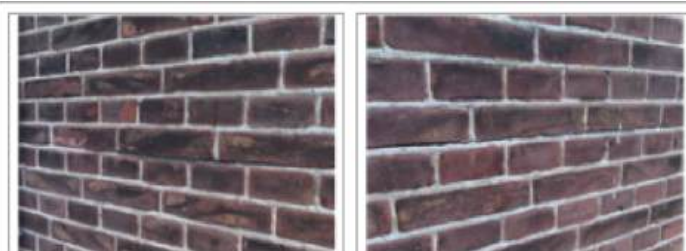
211000 Buitenwanden gevel, metselwerk

Activiteit:	2026	Hvh	Totaal
Algehele controle en herstellen		1.00 pst	€750
O: krimp/kruip/zetting van gebouw G: door opgebouwde spanning scheurvorming O: herstellen tijdens planmatig schilderwerk			
Materiaal: € 230,00 Manuren: € 65,00 x 8 uur

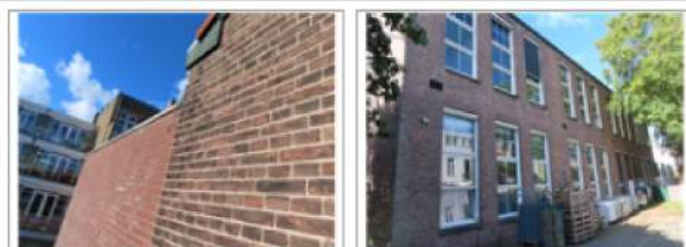
243000 Gevelladders buiten staal

Activiteit:	2026	Hvh	Totaal
Reinigen		354.00 m2	€4,425
O: weersinvloeden G: aantasting materiaal/vervuiling O: planmatig reinigen op termijn (ttv schilderbeurt)			
Alleen het oude gedeelte

Conditie 4

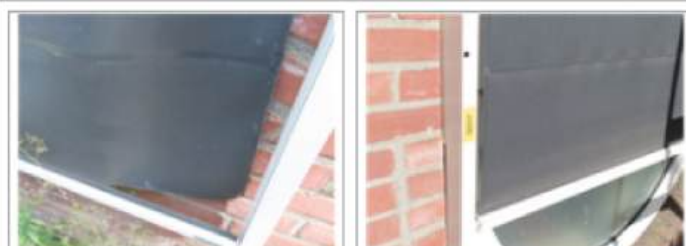
372100 Daklicht, gesloten, lichtkoepel dubbelwandig >1 m2

Activiteit:
Planmatig vervangen = des huurders
O: weersinvloeden/gebruik G: erosie materiaal/scheurvorming doek O: planmatig vervangen is des huurders

Conditie 4

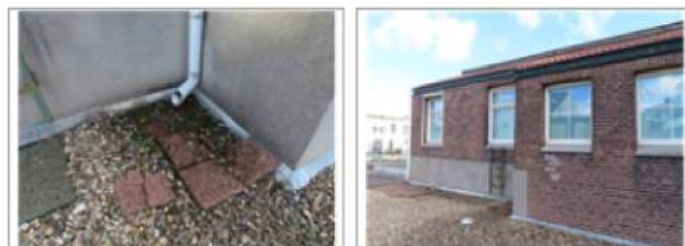
411100 Buitenwandafwerkingen, afwerkklagen, pleisterwerk gevel compleet (mineraal)

G: aantasting materiaal/vervuiling

Conditie 4

O: planmatig vervangen op termijn

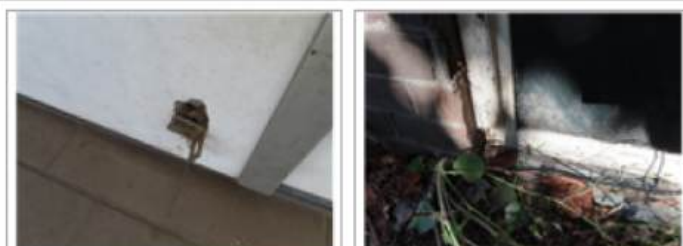
411110 Voegwerk, kalkgebonden knipvoeg

Ernst	Intensiteit	Omvang	Conditie	Risico/prioriteit
Serius	3	3	3	Functionaliteit & Kosten - matig effect Esthetica & Techniek - matig effect Score: 4

Activiteit:	2026	Hvh	Totaal
Algehele controle en herstellen tv schilderwerk		1.00 pst	€500
O: verf/hechting onvoldoende G: dekking op hout ondermaats O: schilderwerkbeurt uitvoeren NA herstel/partieel vervangen			
PM post opgevoerd

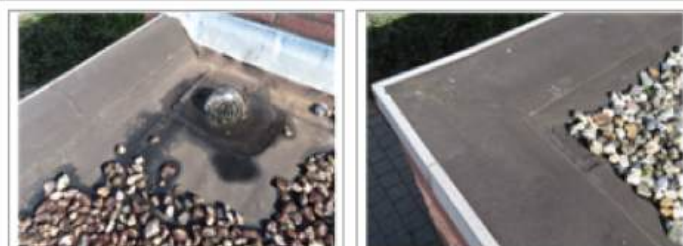
471100 Dakafwerkingen vlak, ballastlaag grind

- O: weersinvloeden/UV straling
- G: erosie materiaal
- O: geen directe actie vereist

Conditie 3

Kosten vallen in het planmatig onderhoud (mjop) en zijn terug te vinden in de planning
